Hälsomässigt hållbara hus – hur ser de ut?

MARIE HULT, WHITE ARKITEKTER, MAJ 2013

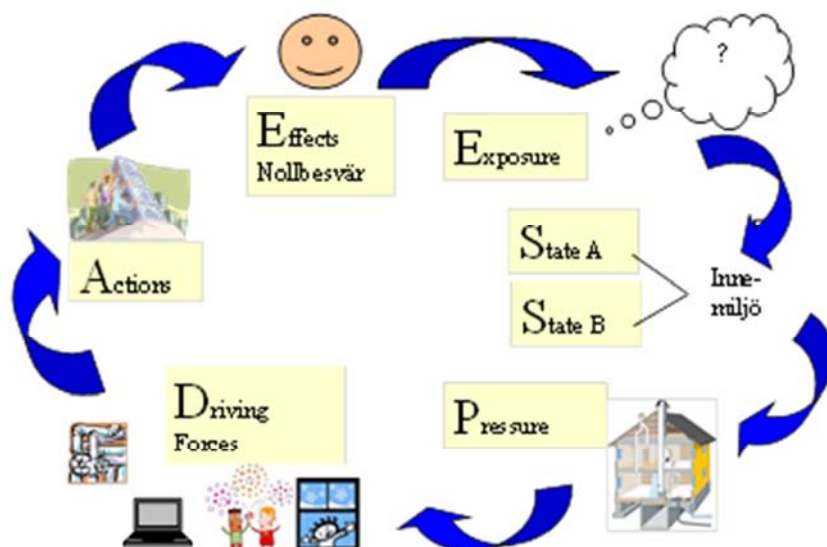
Figur 1: Illustration av DPSEEA:s ramverk tillämpat på samband mellan flerbostadshus och boendes hälsa.

Aktiviteter från driftspersonal och hushållen benämns här **Driving Forces** och utgör bakomliggande faktorer som inte är direkt relaterade till byggnadens utformning, men som kan påverka denna och definitivt påverka inomhusmiljön. När byggnaden står färdig görs en slutbesiktning och en obligatorisk ventilationskontroll, OVK, i samband med den. Numera finns också lagkrav på att göra en energideklaration för huset. Dessa dokument är användbara för att bedöma byggnadernas drift och underhåll och har samlats in för de sju aktuella husen.

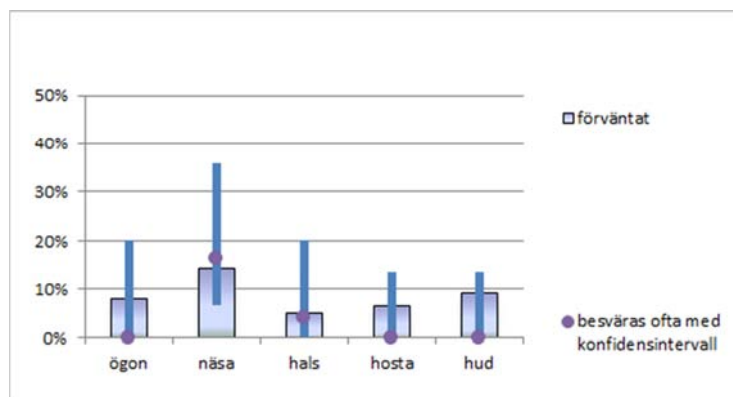
Diagram 3. Faktisk andel boende i huset som ofta upplevde olika hälsobesvär oberoende av om besvären ansågs bero på bostadsmiljön eller ej (blå punkter med streck för konfidensintervallet som beskriver osäkerheten kring värdet) jämfört med den för huset förväntade besvärsfrekvensen (blå breda staplar).

det enskilda hälsobesväret (fråga 18 i enkäten). De blå *staplarna* anger den för huset uträknade förväntade besvärsfrekvensen, d.v.s. vad som kan förväntas när hänsyn tagits till antalet boende, befolkningssammansättningen i huset (andel allergiker, kön och åldrar) till och att det är hyresrätts- eller bostadsrättslägenheter. När det vertikala strecket (konfidensintervallet) är helt inuti stapeln, d.v.s. inte når upp till stapelns topp, är det en statistiskt säkerställt lägre andel än normalt som har respektive besvär. När strecket är helt ovanför stapeln är det statistiskt säkerställt en högre andel än normalt som har respektive besvär.

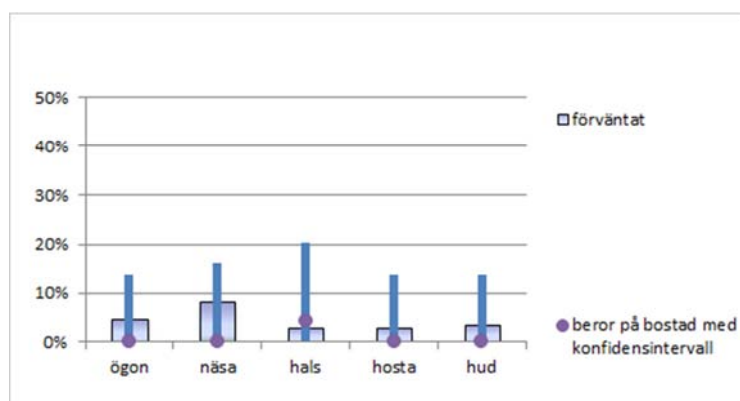
Diagram 4. Faktisk andel boende i huset som ofta eller ibland upplevde olika hälsobesvär och som ansåg att dessa berodde på bostadsmiljön (blå punkter med streck för konfidensintervallet som beskriver osäkerheten kring värdet) jämfört med den för huset förväntade besvärsfrekvensen (blå breda staplar).

Diagram 4 visar på motsvarande sätt den faktiska andelen boende i huset som uppgett att de *ofta* hade det enskilda hälsobesväret *och att det berodde på bostadsmiljön* i förhållande till det förväntade värdet på samma fråga (fråga 18 i enkäten, ”Ja, ofta, beror på bostadsmiljön”).

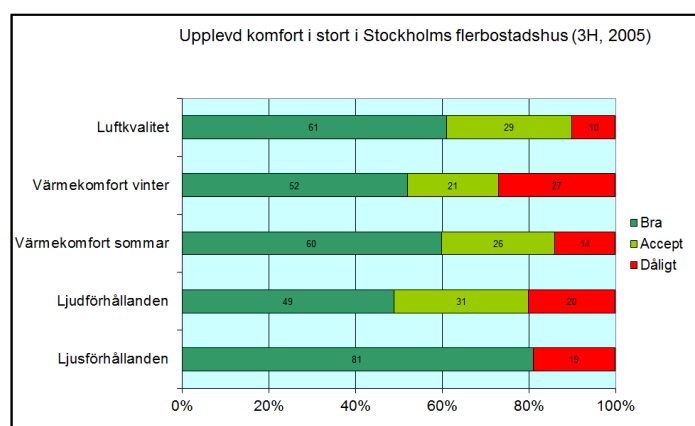
Diagram 5. Andel boende enligt referensen för flerbostadshus i Stockholm som ansåg att luftkvaliteten, värmen, ljud- och ljusförhållandena var bra, acceptabla eller dåliga.

I diagram 5 visas, utifrån 3H-studiens data, hur boende i Stockholms flerbostadshus i genomsnitt upplever sin innemiljö. Motsvarande diagram visas för varje hus och jämförs då med referensdiagrammet för Stockholm. Diagrammet är en sammaställning av svaren på fråga 8 (luftkvaliteten i stort), 12 (värmekomforten sommar respektive vinter i stort), 20 (Ljudförhållanden i stort) och 21 (dagsljus i stort). För frågorna 12 och 20 har svarsalternativen mycket bra och ganska bra slagits samman till den mörkgröna stapeln och acceptabelt utgör den ljusgröna stapeln. Medan dåligt och mycket dåligt slagits samman till den röda stapeln. I fråga 20 om ljud är svarsalternativen mycket tyst och ganska tyst mörkgröna i stapeln och acceptabelt visas med ljusgrönt. I fråga 21 om ljus är svarsalternativen om man tycker att lägenheten är mycket för ljus, för ljus, lagom, för mörk eller mycket för mörk. Här har svarsalternativet lagom återgetts med grönt och de andra svaren med rött.

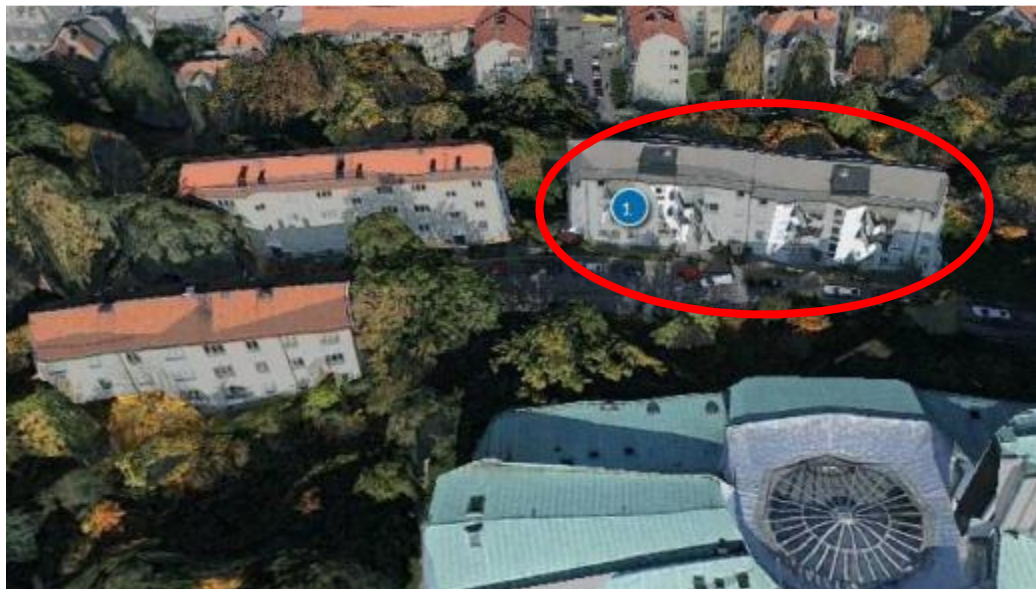
Byggnaden är ett lamellhus med två uppgångar. Den ligger i en brant sluttning. I förgrunden syns Uppenbarelsekyrkan, som ligger ett stenkast från kv. Tuschpennan 1. Huset har fyra våningar mot Fastlagsvägen och fem i sluttningen mot Vallfartsvägen.

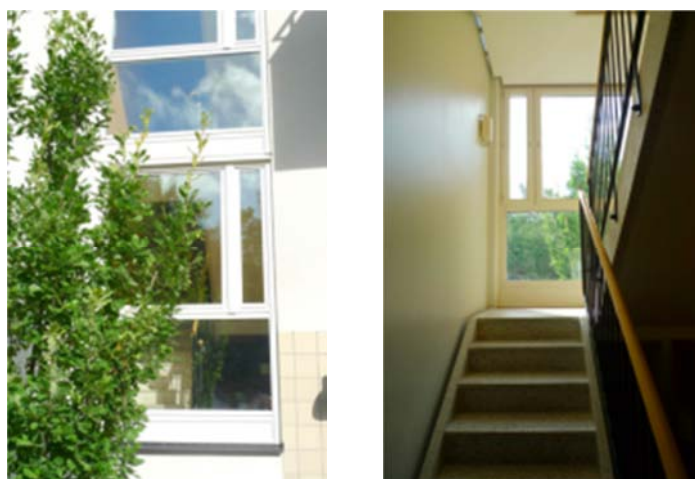
Trapphusen är dagsljusbelysta, vilket ger en fin utblick mot grönskan och sparar el.

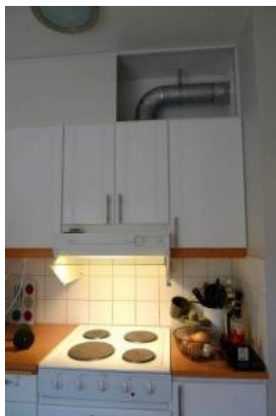
Över spisen finns en spiskåpa och ett vred för forcering av ventilationen. Fläkten som sitter centralt tryckstyrs efter behov i huset.

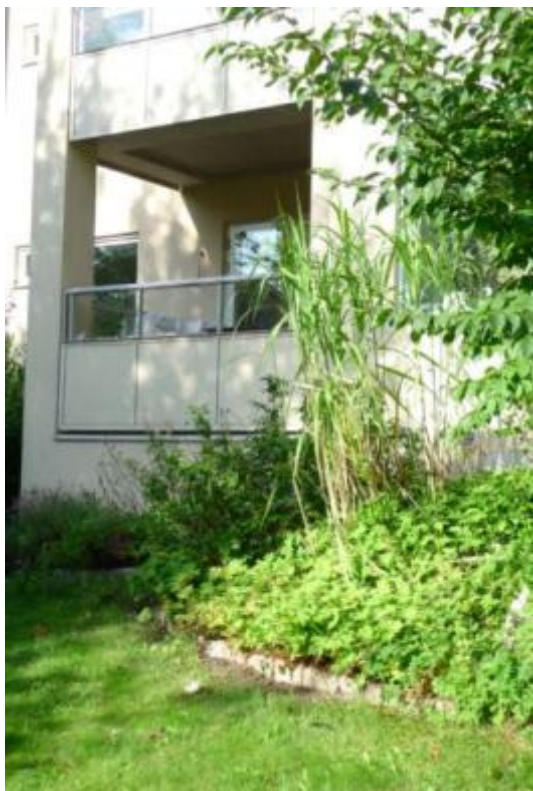
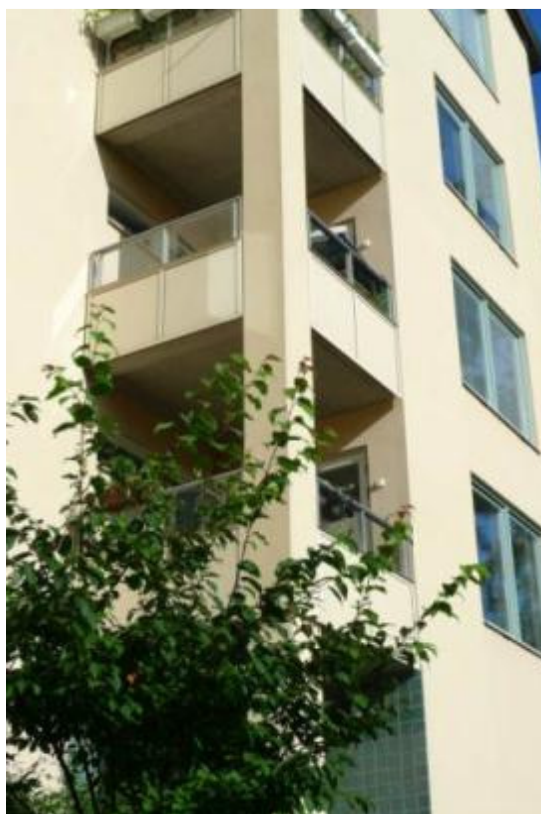
Balkongerna ligger över hörn. De större balkongerna (vänstra bilden) framför vardagsrummen mot söder är utformade så att de genom sitt djup skyddar mot alltför stark solinstrålning från söder, men genom sin mindre bredd släpper in mer av morgon-, respektive kvällsljuset. Ett fåtal balkonger var inglasade.

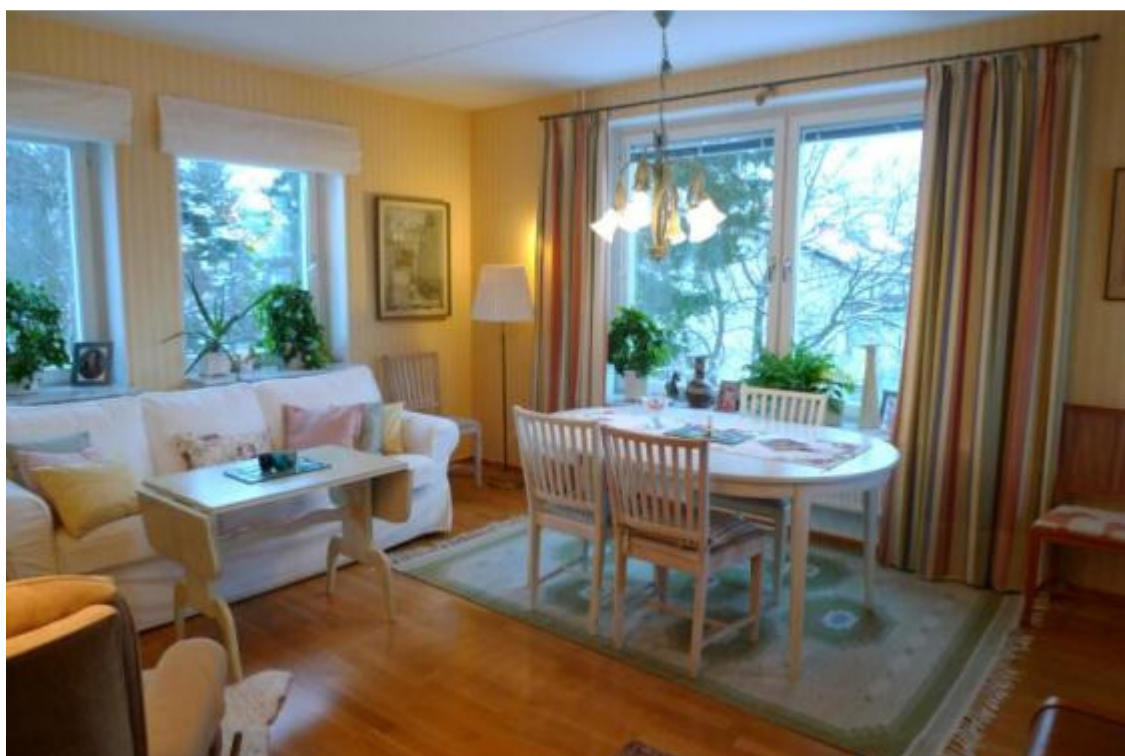
Vardagsrum med fönster som ger både tillräckligt med dagsljus, men begränsat kallras tack vare en bröstning under fönstren.

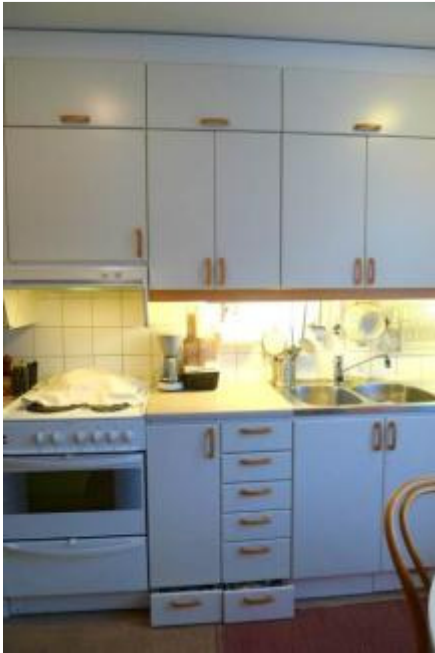
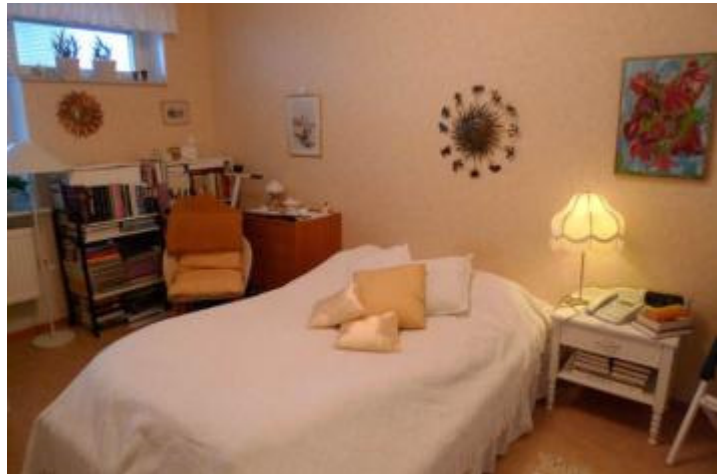
Köket med den ursprungliga inredningen. Trähandtag på skåpluckorna för att även fungera för nickelallergiker. Överskåp som går ända upp till tak för att hindra dammgömmor. En speciell finess i detta hus är utdragbara lådor även i underskåpens sockel.

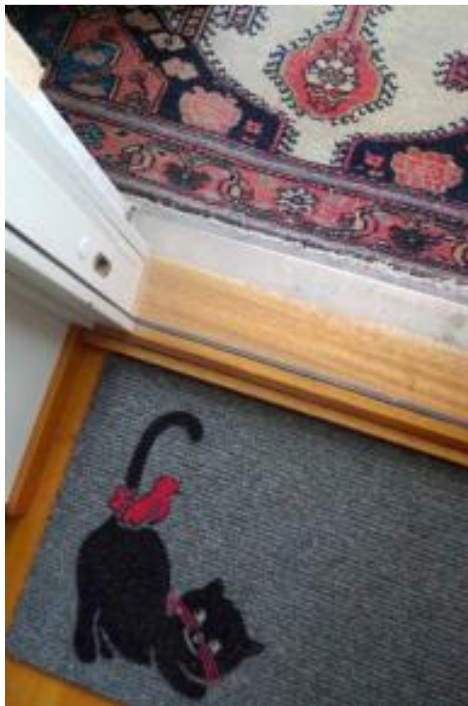
Balkongtröskeln är svår att lösa optimalt både med tanke på rullstolsburna och risken för vatteninträngning. När husen i Hammarby Sjöstad byggdes hade en bra kompromiss kommit fram, men inte 1996.

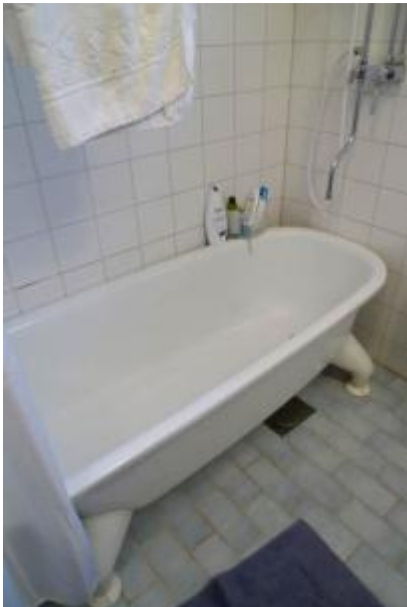
Badkaren har tassar och saknar front, en utformning som underlättar städning.

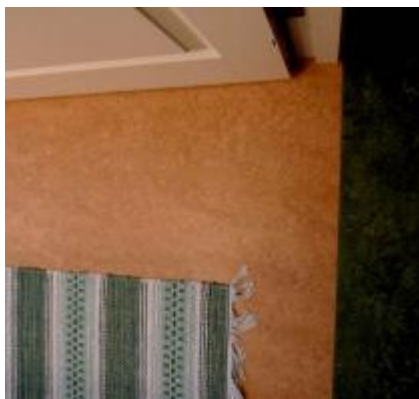
Linoleummattorna har svetsfogade mönsterinlägg – något som är ganska ovanligt i lägenheter, men mer vanligt i offentliga miljöer.

För att undvika förtvålning av vattenbaserat lim under linoleummattorna måste bjälklagen torka ut ordentligt (till högst 85 % RF enligt fabrikanterna). Dessutom förekom att man löslade mattorna och klämde fast dem vid socklarna för att helt undvika limmet. Ett annat sätt att undvika förtvålning var att "häftlimma" mattorna, d.v.s. man lade mattorna men sedan reste man dem ett tag igen. Detta för att få bort så mycket vatten som möjligt från undersidan. På Linköpingsvägen användes förtillverkade, väl uttorkade bjälklagelement.

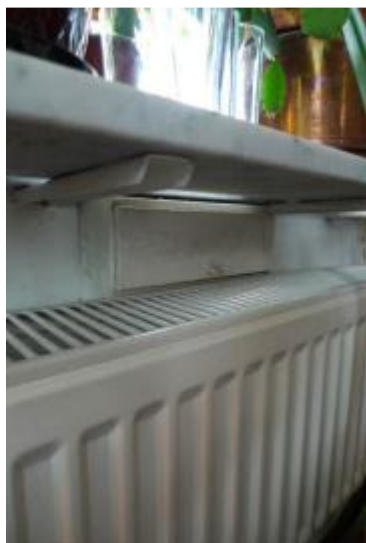
Till vänster: Utluftsdonet syns som en låda under marmorbänken, men över

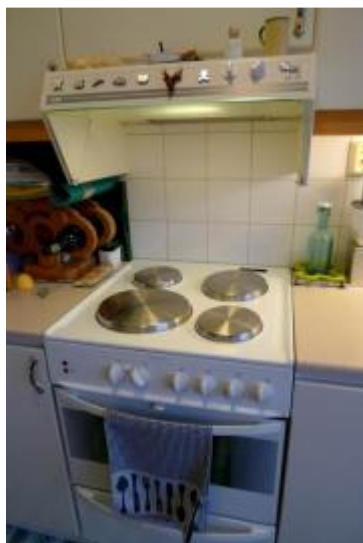
Till höger: Spiskåpan ska ha forceringsmöjlighet till 30 l/s med hjälp av en central varvtalsreglerad fläkt.

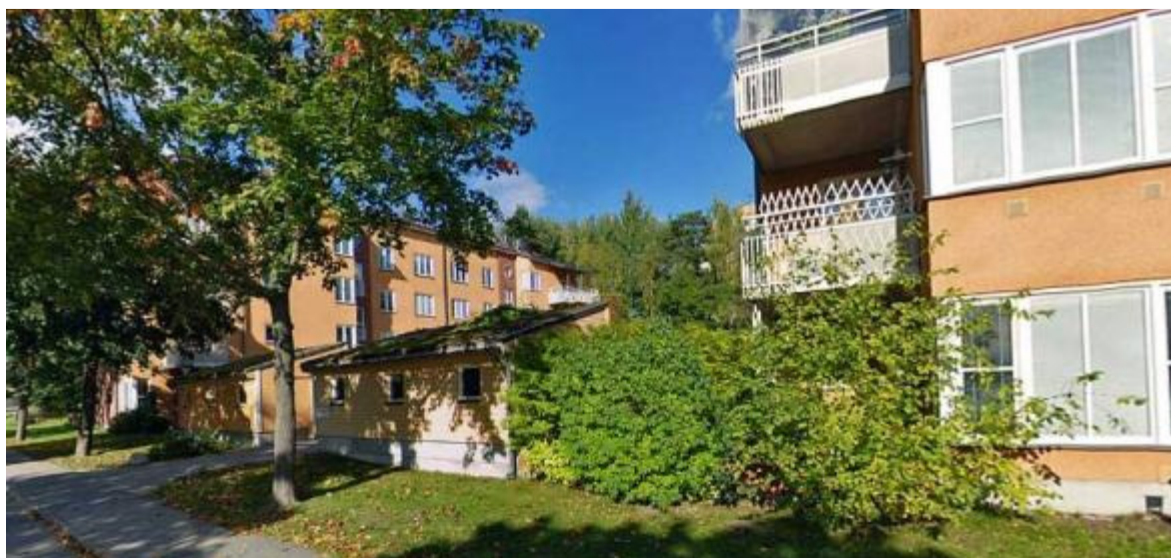
Husens gavlar vetter mot Ystadvägen. Lövträd ger sommarskugga mot de södervända gavlarna, men solvärme in i lägenheterna på vintern, vilket minskar uppvärmningsbehovet.

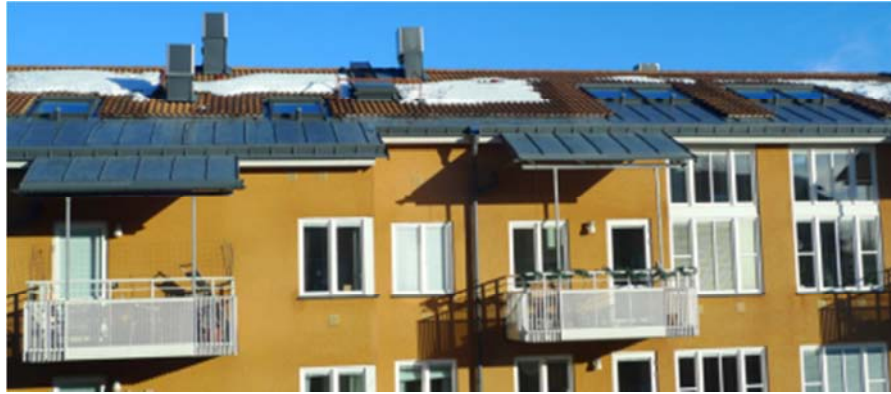
*Sadeltaken har en lutning på 22°. Takavvattningen är utvändigt
med ståldrännor och stuprör.*

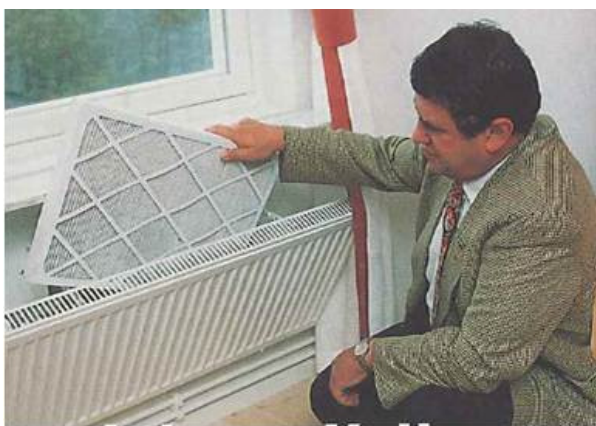
Den fällbara radiatorn utvecklades i samband med bygget av allergihuset i Söderberga gård. Uteluftsdonet med filter bakom radiatorn var vanlig i JM:s flerbostadshus vid denna tid. Här demonstrerar Johnny Kellner, då miljöchef på JM, hur man kan fälla radiatorn och byta filtret.

Uteluftintagen sitter i så kallade tilluftsradiorer under fönstren. När radiatorn arbetar värmer den luften lite grann innan den tas in i rummet. Det inbyggda filtret går att byta genom att fälla radiatorn framåt, något som också är bra för att kunna rengöra radiatorn på baksidan.

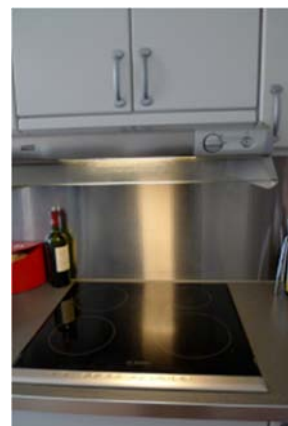
Med köksfläktenstimer kan frånluftsflödet forceras till 40 l/s

Ventilationen över spisen kan forceras upp till 40 l/s. Det finns 7 stycken frånluftfläktar som sitter på taket med en effekt på vardera 200 W. Fläktarna tryckstyrs på en utetemperaturstyrd kurva. I styr- och övervakningssystemet finns larm från frånluftfläktarna, så att serviceföretaget märker om någon fläkt har stannat.

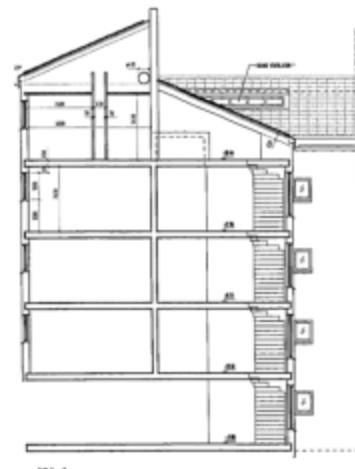
Figur 4.3. Sektion genom trapphus 2

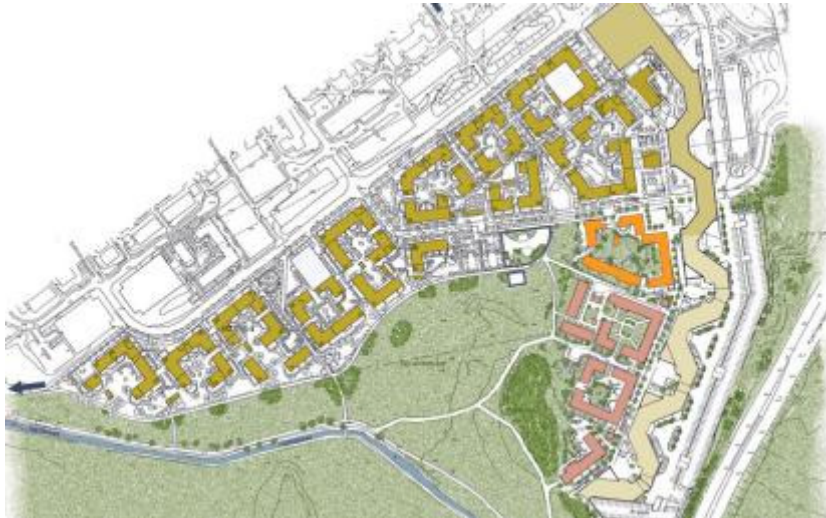
Planen för Ärvinge, hämtad från Scheiwiller Svensson & Co Arkitekter AB:s hemsida. Järvafältet ha en kil in i bebyggelsen, vilket förstärker kontakten med grönområdet.

Den aktuella huskroppen omsluter med två andra byggnader i samma kvarter (det orange-färgade i detaljplanen ovan) en stor gård, som gränsar till Järvafältet. Fasadmaterialet är slät vit puts med inslag av kraftigare kulörer vid viktiga blickpunkter. Vid entréerna finns inslag av klinker eller tegel. Fönstren är av aluminium utvändigt och trä invändigt. Spaljéer och skärmtak i trä artikulerar fasaderna. Balkongerna, som nås från köket, har räcken utformade så att även barn kan titta ut, trots säkerheten mot fallrisk. Många har glasat in sina balkonger, för vilket ett särskilt program tillkom år 2000.

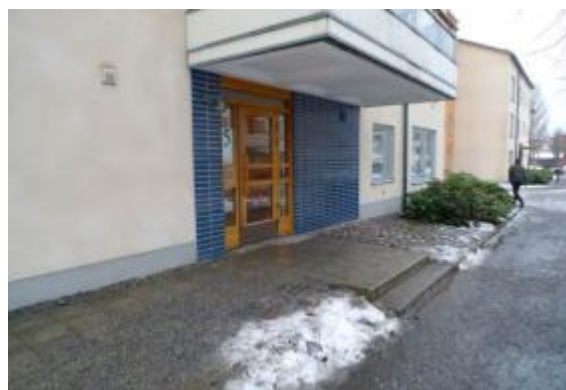
Alla entréer med nivåskillnad har ramp från trottoaren till entrén.

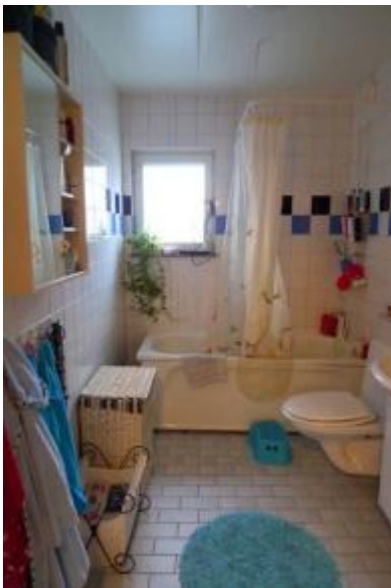
Badrummen är kaklade ända till tak och har en förberedd duschdraperiskena, som minskar risken för att fönsterkarmen och fodret av trä ska bli fuktskadat.

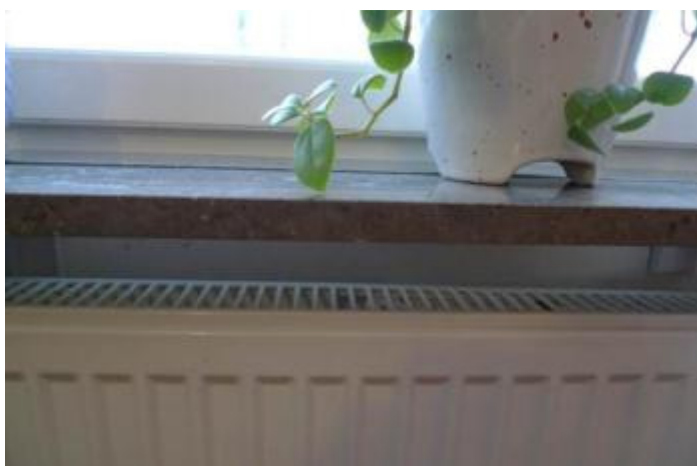
Radiatorerna med uteluftsdon bakom är fällbara, vilket krävs för filterbyte och underlättar städning.

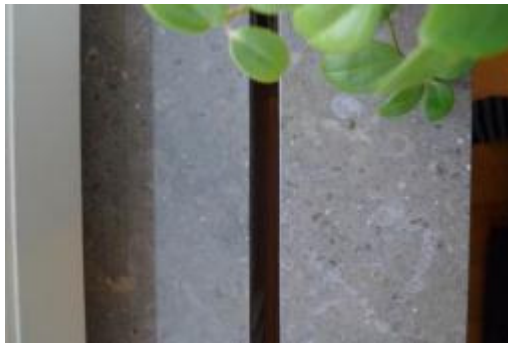
Uteluften tas in i en ventil bakom radiatorn, och sprids i rummet via en kluven fönsterbänk av marmor. Kanske ett effektivt sätt att hindra kallras? Ovanligt få rapporterade problem med drag i detta hus.

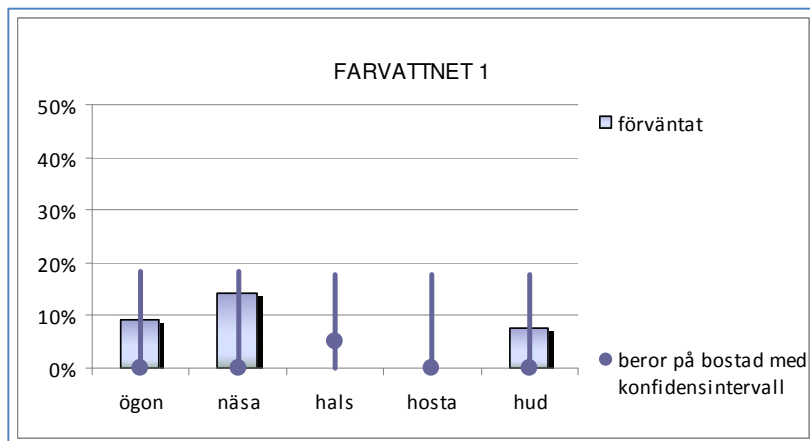
Diagram 5.2. Faktisk andel boende på Sickla Kanalgränd 71-75 som ofta eller ibland upplevde olika hälsobesvär och som ansåg att dessa berodde på bostadsmiljön (blå punkter med streck för konfidensintervallet som beskriver osäkerheten kring värdet) jämfört med den för huset förväntade besvärsfrekvensen (blå breda staplar).

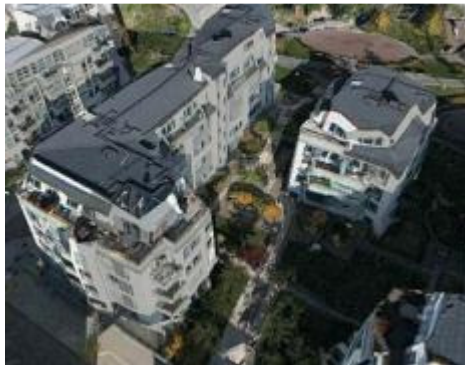
Det finns bra takytor i SS-riktning för installation av solfångare eller solceller

Eftersom byggnadens tak måste läggas om på grund av skador som orsakats av felaktig isborttagning, skulle bostadsrättsföreningen Farvattnet kunna passa på att installera solfångare för värmning av tappvarmvatten och radiatorvärme i samband med en takomläggning. Detta skulle minska andelen köpt värmeenergi utan att öka användningen av fastighetsel.

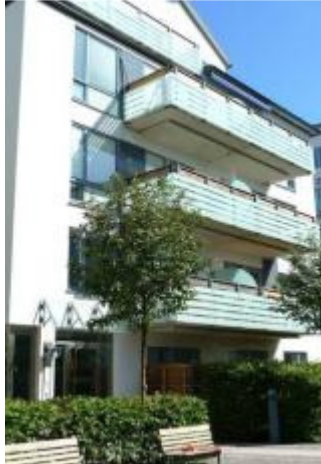
Balkongerna sträcker sig i de större lägenheterna längs hela vardagsrummet.

Framför allt köldbryggan vid balkonginfästningarna i ytterväggen skulle kunna förklara överfrekvensen för klagomål på ”kallt i vardagsrum” och ”kallt på golv”. Balkongerna i detta hus, liksom i många andra hus i Hammarby Sjöstad sträcker sig ofta längs hela vardagsrummet.

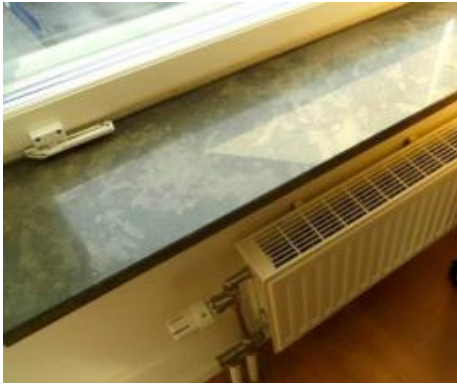
Radiator under fönstret och den utrustning som installerats som förberedelse för att införa individuell mätning och debitering av värme. Vid fototillfället var det sommar och termometern visade 25°C.

I huset installerades utrustning som möjliggör individuell styrning av inomhustemperaturen i lägenheterna. Från mätpunkter i lägenheterna finns värmeledningar installerade fram till radiatorerna, så att mätvärden ska kunna överföras till en central. Detta system har dock inte satts i funktion.

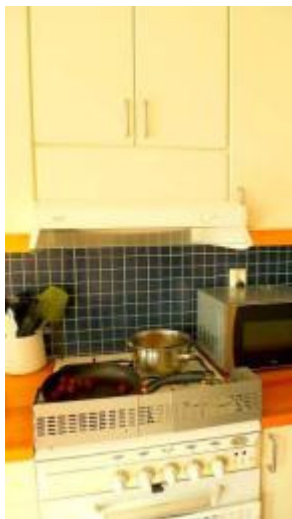
Gasspisen. Köksfläkten kan forcera flödet till 35 l/s för att säkerställa låg kvävdioxidhalt.

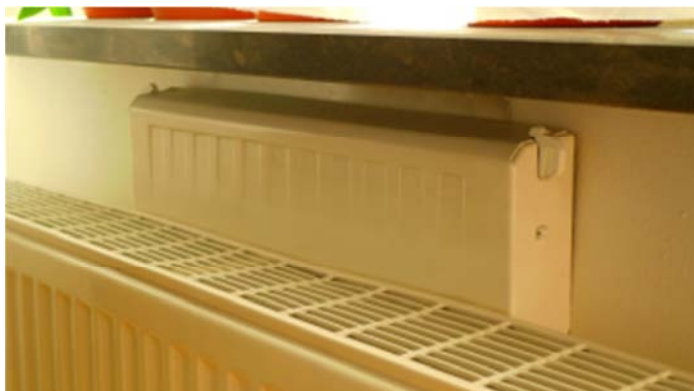
Radiatorn är kombinerad med uteluftsintaget.

Uteluften tillförs rummen med uteluftsdon i fasad. Lufttillförseln sker i kombination med värmeradiatorn och det finns en rensbar utelufts kanal. Uteluftsdonet har ett miljöklassat filter med stor area. Spjäll för manövrering av den behovsstyrda ventilationen finns i varje lägenhet.

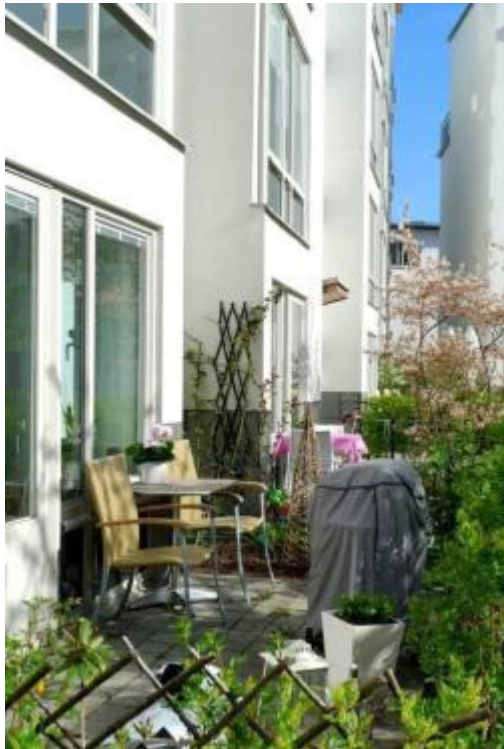
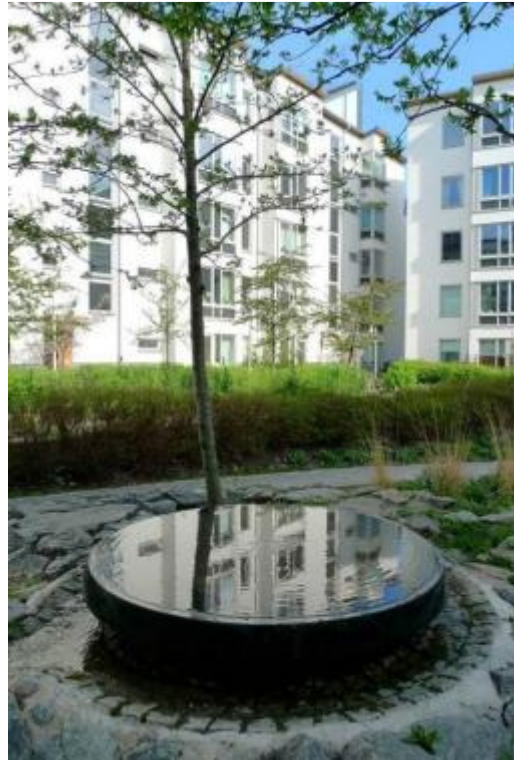
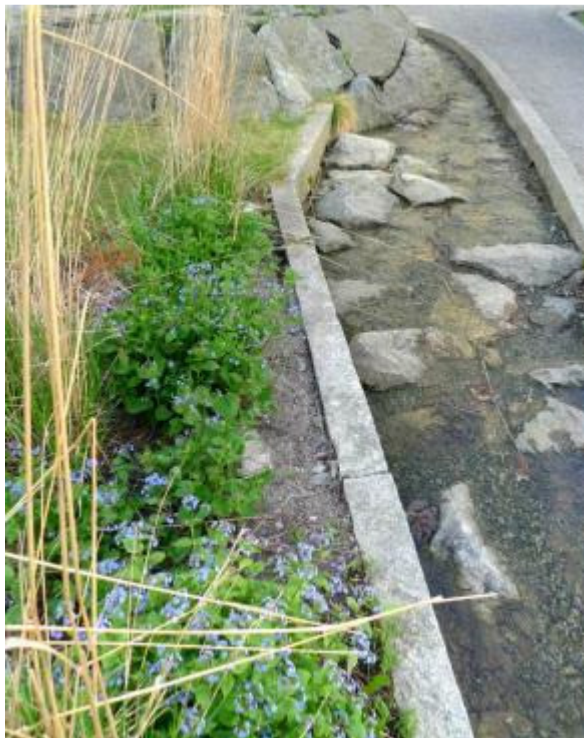
”Vattenkällan”(ovan) är förbunden med rännan (till vänster). Denna mynnar i en sandfylld yta genom vilken dagvatten infiltrerar till en vattenbehållare.

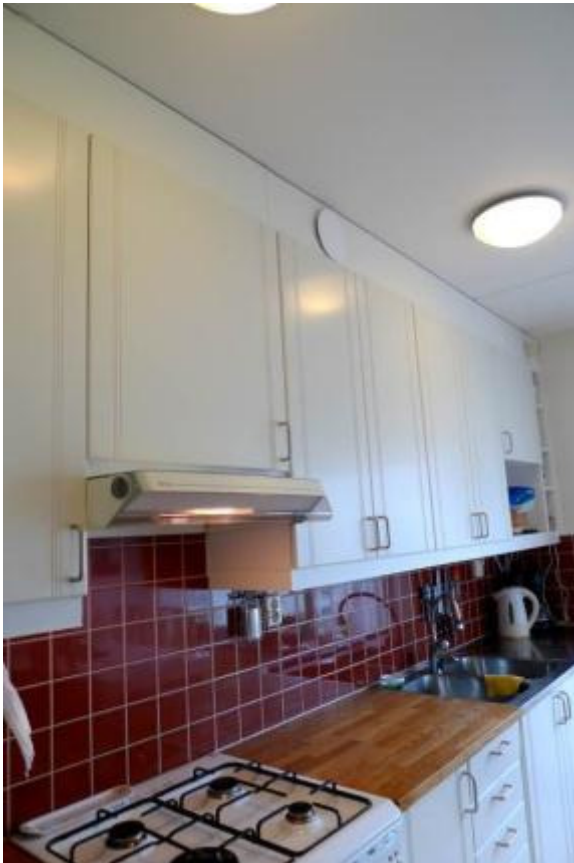
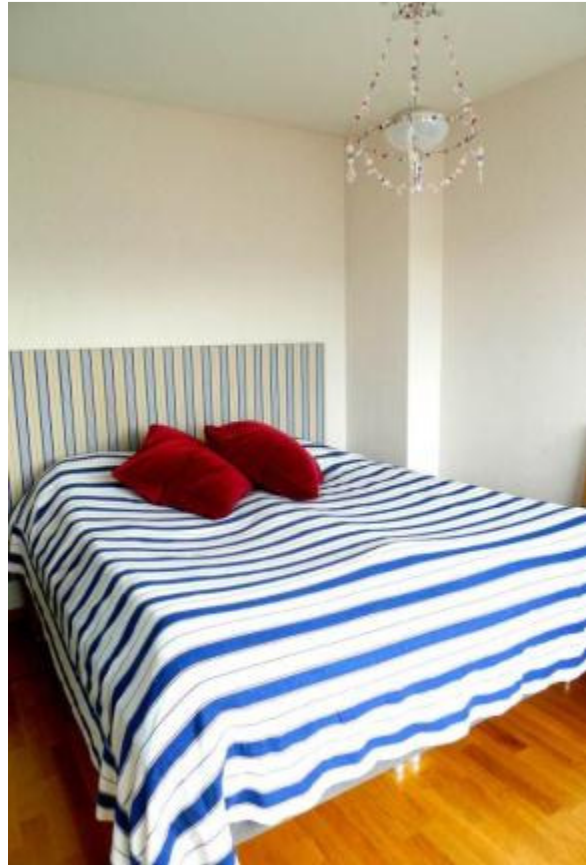
Överskåp är uppdragna till tak. Robusta och lågemitterande material i ytskikt. Bokparkett i alla rum och kakel och klinker i övrigt.

Svenska Bostäder använde en lista ”Kriterier för materialval i Hammarby Sjästad”, framtagen av Miljöförvaltningen och Stockholm Vatten 1999 för att miljöanpassa material och produktval. Man lade också vikt vid materialval och utformning för att minimera dammsamling och göra ytorna lättstädade. Golven är av bokparkett, i alla rum och kök. I badrummet och hallen är det klinkergolv. Väggarna i rummen har papperstapet och badrummet kakel. Köksskåpen går upp till tak för att undvika dammhyllor och porslinet i badrummet är vägghängt för att underlätta städning. I gårdsplaneringen undveks allergiframkallande växter.

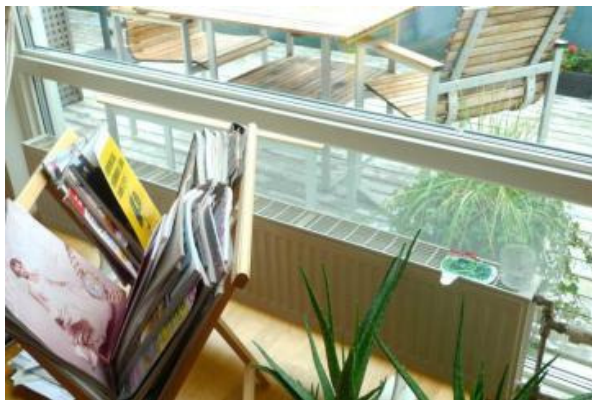
Bilden visar radiatortypen. Att dra ner fönstren ända till golvet som här, var en omdiskuterad fråga vid projekteringen, då energiexperterna påtalade att energianvändningen blir betydligt lägre och värmekomforten på vintern bättre om man har en bröstning på 50-60 cm.

Huset försörjs med fjärrvärme och värms med vattenburna radiatorer med termostatventiler. Radiatorsystemet dimensionerades på sekundärsidan för lågtemperatur, men injusterades enligt lågflödesmetoden. Detta fungerade dåligt och har sedan justerats om. Rörssystemet har dimensionerats så att uppkomna tryckfall/flöden över radiatorventilerna inte medför störande ljud. Bad- och duschrum som saknar fönster har försetts med vattenradiator ansluten till värmesystemet och alla bad- och duschrum har tidsstyrd handdukstork, elektriskt ansluten över lägenhetens elmätare.

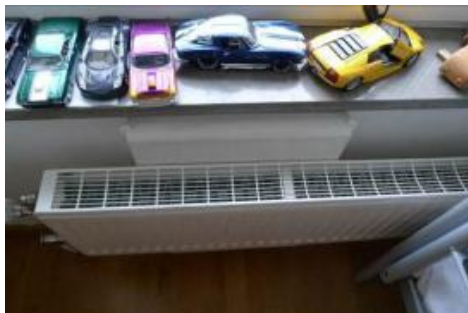
De två typer av luftintag som förekommer. Till vänster radiatorn kombinerad med uteluftsintag, till höger springventiler i överkant fönster.

Lägenheterna ventileras med ett mekaniskt frånluftssystem (F-ventilation) utan värmeåtervinning. Uteluften tillförs lägenheterna i vissa rum med tilluftsradior med miljöklassat filter. I andra rum tas uteluften in via reglerbara springventiler, typ Biobe, som sitter i överkant på fönsterbågen. Frånluftsfläktarna är placerade i fläktutrymme på översta planet, nåbara från trapphus. Fläktarna är försedda med utrustning och varvtalsreglering för att kompensera självdragseffekter och forceringar över spiskåpor. För garaget finns ett separat fläktrum med tilluftsaggregat. Garaget värms med frånluft från lägenhetsförråd, cykelförråd mm.

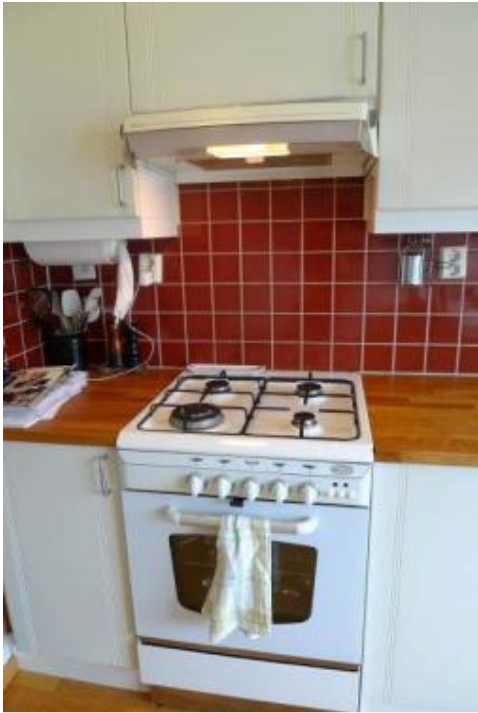
Gasspisen har kåpa och köksfläkten kan forcera flödet till 35 l/s för att säkerställa att inte kvävdioxid från gasspisen kan nå rumsluften.

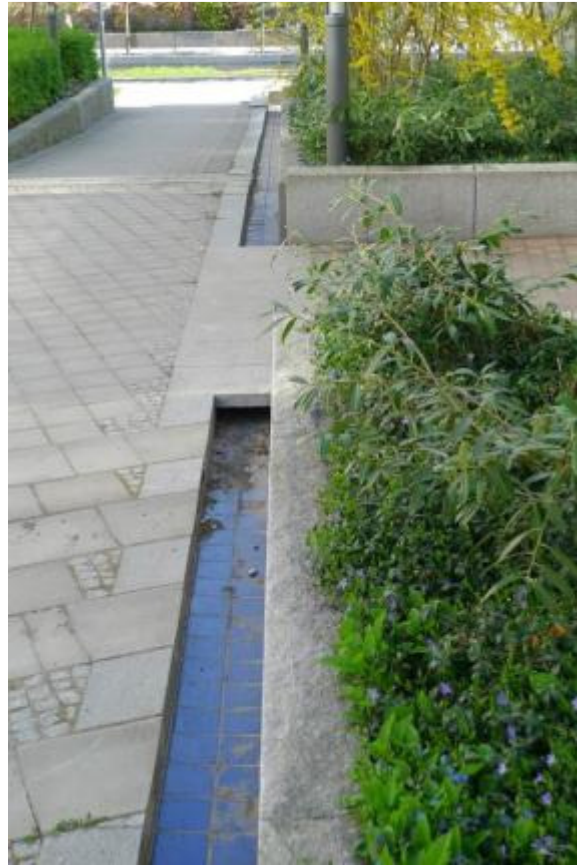
Lokalt omhändertagande av dagvatten.

De tre huskropparna i kv. Grynnan 1 omsluter två gårdar med välgjord utemiljö. Det finns platser med både sol och skugga, lekplats och skulpturer. Det lokala omhändertagandet av dagvatten är lekfullt och vackert utformat, inte minst i mötet mellan stuprör och kanaler som avvattnar gården.

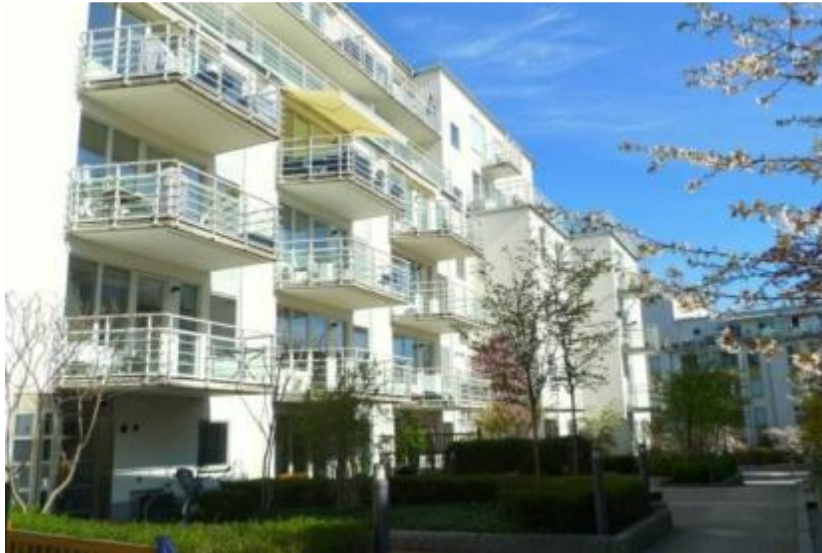
Fotot visar den mest solutsatta fasaden, den som är i sydostlig riktning. Det finns gemensamma anvisningar för uppsättning av markiser vid balkongerna och fönstren medger mellan-glaspersienner

Alla fönster är 2+1 glas med möjlighet att sätta in mellanglaspersienner. Det finns också en generell standard utarbetad för montering av markiser

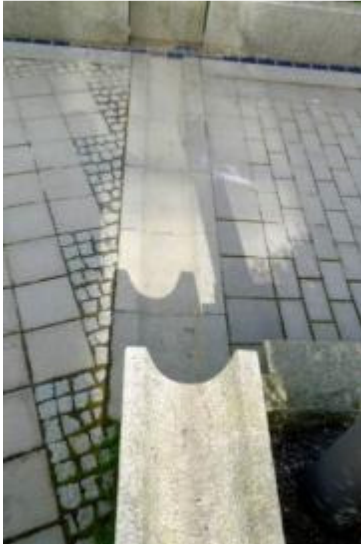
Fina detaljer präglar gårdsplaneringen. Här en dagvattenkanal med ett minifall vid regnväder.

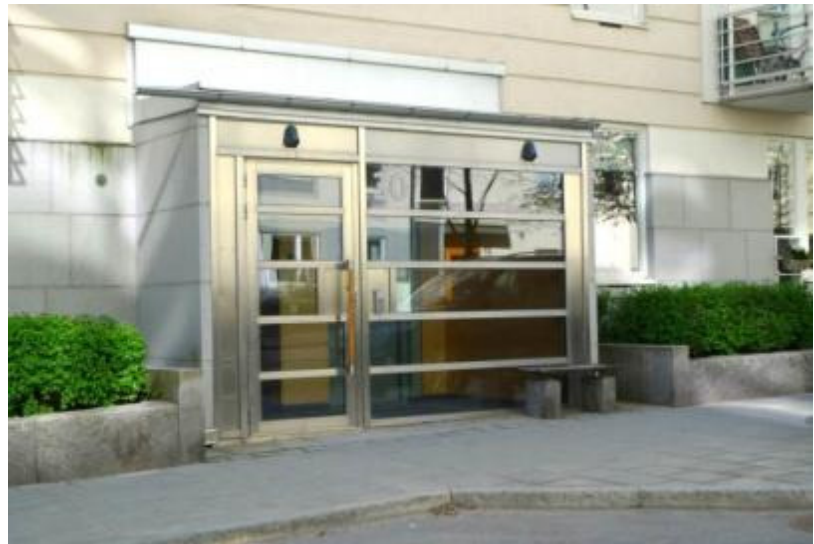
Entrépartierna är utformade i stål med rostfri beklädnad och glas. Tröskeln medger rullstolspassage.

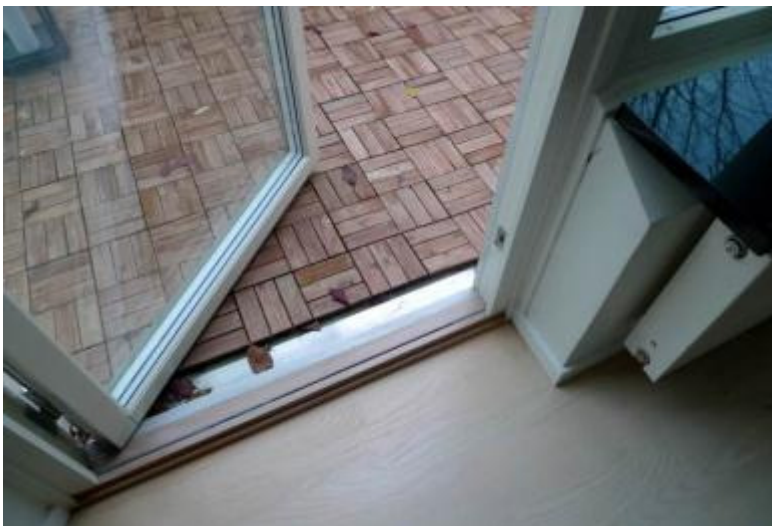
Den låga tröskeln mellan vardagsrum och balkong.

Gården, som är underbyggd med garage, ligger på samma nivå som gatan. Lägenheterna är väl anpassade för rörelsehindrade med rymliga badrum och anpassade trösklar till lägenhetsentréerna, balkongerna och badrum. Nickelfria beslag har valts på fönster, dörrar och skåpluckor med tanke på att anpassa lägenheterna för personer med nickelallergi.

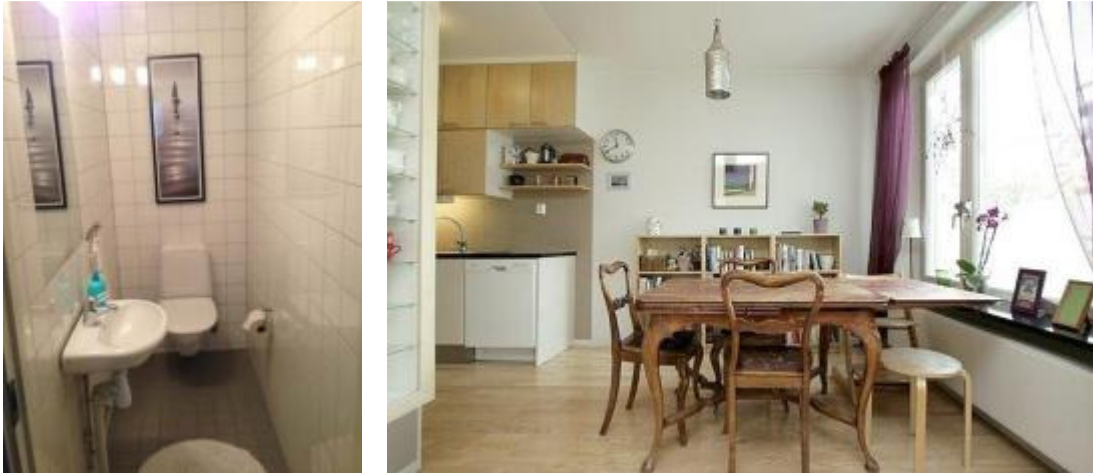
Gedigna ytskiktsmaterial med golvklinker i hall, bad och WC, väggkakel i kök över diskbänk och helkaklat både i badrum och separat WC. Övriga rum och kök har parkett av askträ.

materialvalet var askparkett på alla golv utom i badrum och WC där det var klinker. Väggarna var vitmålade utom i badrum där de var kaklade. Köket hade kakel över diskbänk. Där var överskåpen uppdragna ända till tak för att hindra dammsamling på översidan. Fönsterbänkarna är av kalksten.

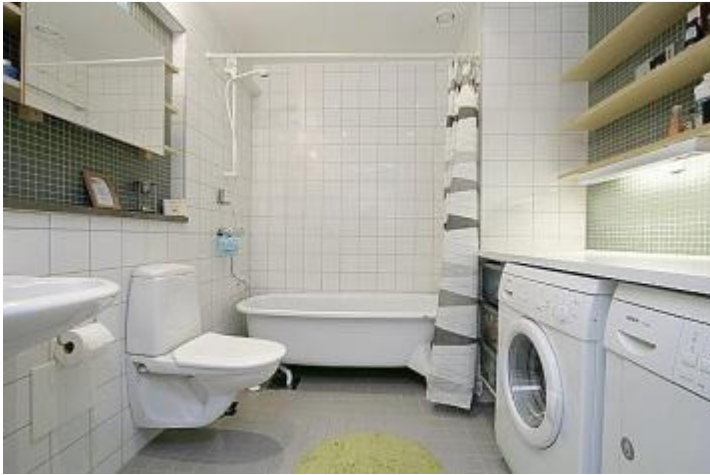
Badrum med ursprungliga inredningar och ytskikt.

Värmestammarna är placerade centralt i schakt. Sedan sker fördelningen inne i varje lägenhet. Tappvatteninstallationen är av PEX-rör i stråk, typ rör-irör i stammar, vilket ger god utbytbarhet. Vatteninstallationen inom lägenheten är också av PEX-rör och ligger dold i installationsvägg. Badrummen har fast installation av tvättmaskin och torktumlare. Toalett och handfat är vägghängda mot en installationsvägg. Badkar utan front (för lättare städning) kunde man få som gratis tillval vid inflyttning.

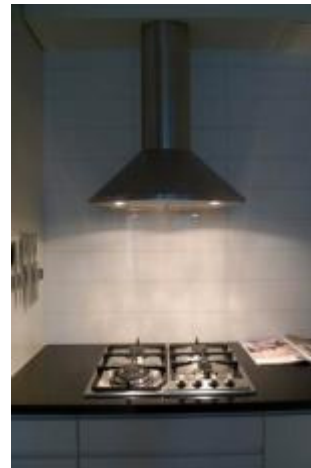
Gasspisen har kåpa och köksfläkten kan forcera flödet till 40 l/s för att säkerställa att inte kvävdioxider från gasspisen kan nå rumsluften.
